# Chiesa di Quistello

**Location:** Quistello, Mantova (MN)

**Timeline:** da 2018 a 2021

**Tipologia di intervento:** Edifici di culto

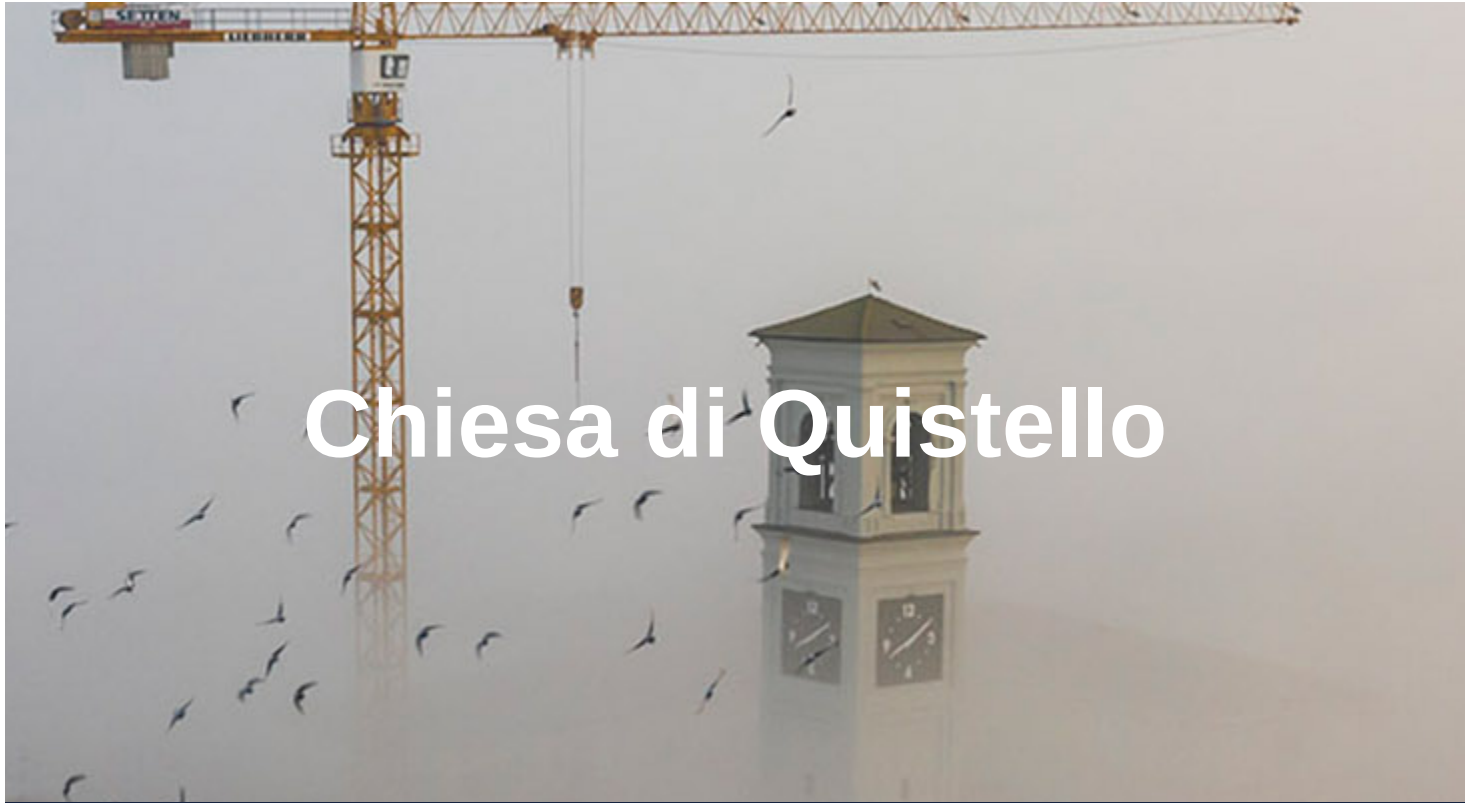
la chiesa dopo il sisma riportava lesioni passanti delle murature perimetrali, il crollo parziale di alcune volte, la completa distruzione di una volta a botte situata al di sopra dell'organo che crollando aveva distrutto lo strumento sottostante e la cantoria; uno spazio collocato in un piano ammezzato sul quale i cantori e l'organista partecipavano alle funzioni sacre. L'intervento che è stato eseguito è possibile scinderlo in due parti, non da intendersi l'una slegata all'altra ma da intendersi come una iniziale di emergenza per la messa in sicurezza di tutte le parti e l'altra volta a ridare splendore con finiture e accorgimenti appropriati. **Il Cantiere**

I numeri che hanno caratterizzato la chiesa prevedono uno smontaggio sapiente di tutte le membrature della copertura, dalle primarie che erano ammalorate, alle minute, dalle tavole ai coppi per un'estensione di circa 1350 mq cogliendo l'occasione di ridare nuova stabilità e un corretto funzionamento scatolare di tutte le parti.

Interventi sulle murature di scuci e cucì, hanno previsto la rimozione dei laterizi che

erano stati fessurati, riamaliando nuovamente i paramenti, questo intervento ha interessato circa 310 mc di muratura.

Negli interni gli interventi hanno riguardato tutte le finiture, dalla ricostruzione delle volte crollate, alla stuccatura delle lacune e alla rimozione delle pavimentazioni compromesse dalla caduta dei calcinacci. Quest'ultimo l'intervento ha avuto un'estensione di 590 m<sup>2</sup>.
